## REPARATURSATZ FÜR ROHRLEITUNG, AGR-VENTIL PTA510-2011 / REPARATURSATZ FÜR AGR-MODUL PTA510-3008 / AGR-MODUL PTA510-0261 TECHNISCHER HINWEIS

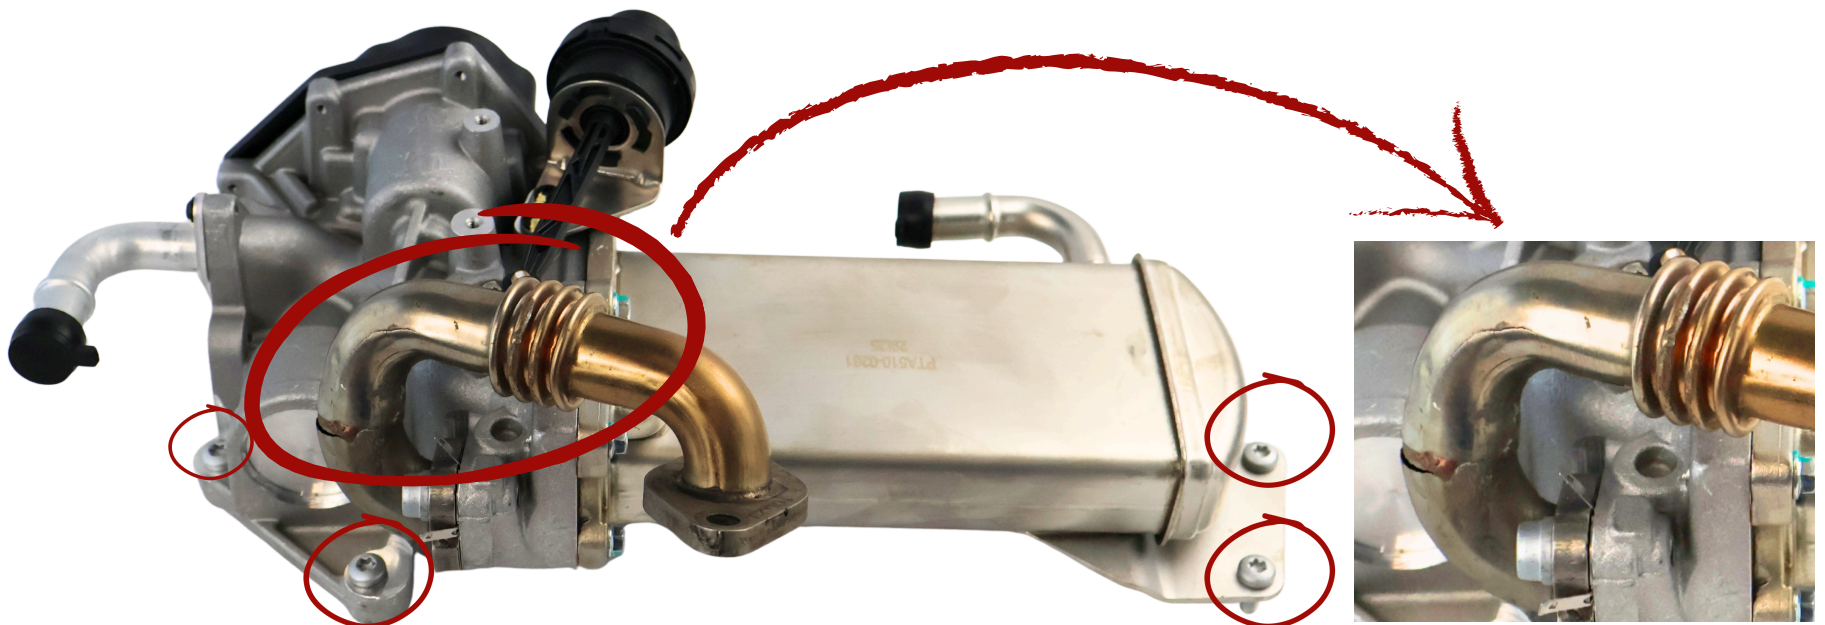
- Die Verschraubungen des AGR-Moduls haben sich durch Vibrationen gelöst und führen dazu, dass auf der Rohrleitung Rissbildungen entstehen oder das Rohr abreist. Die Ursache liegt nicht an der Rohrleitung, sondern an den durch Vibrationen verursachten gelösten Verschraubungen des AGR-Moduls.

Nach Demontage der gebrochenen Rohrleitung gilt es zusätzlich die Befestigungsschrauben des AGR-Moduls zu überprüfen. Gelöste Schrauben gilt es zu ersetzen. Die neuen Schrauben sind zusätzlich mit Schraubensicherungsmittel zu montieren. Abschließend ist der neue Reparatursatz für Rohrleitung, AGR-Ventil zu montieren.
